REPORTE TRIMESTRAL TRANSPARENCIA

OCTUBRE- NOVIEMBRE –DICIEMBRE 2018

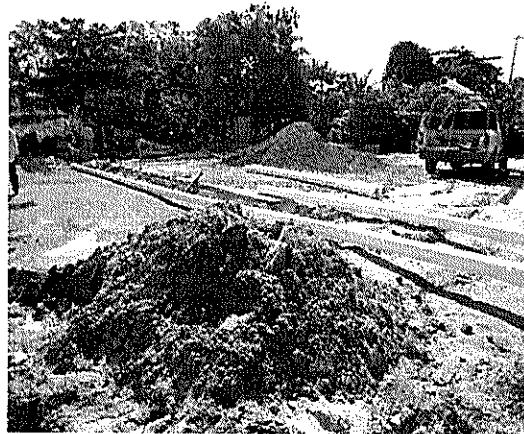
01 noviembre 2018

Encamisado en el poblado de nuevo Teapa ocupando 4 tramos de tubería 6x6 metros.

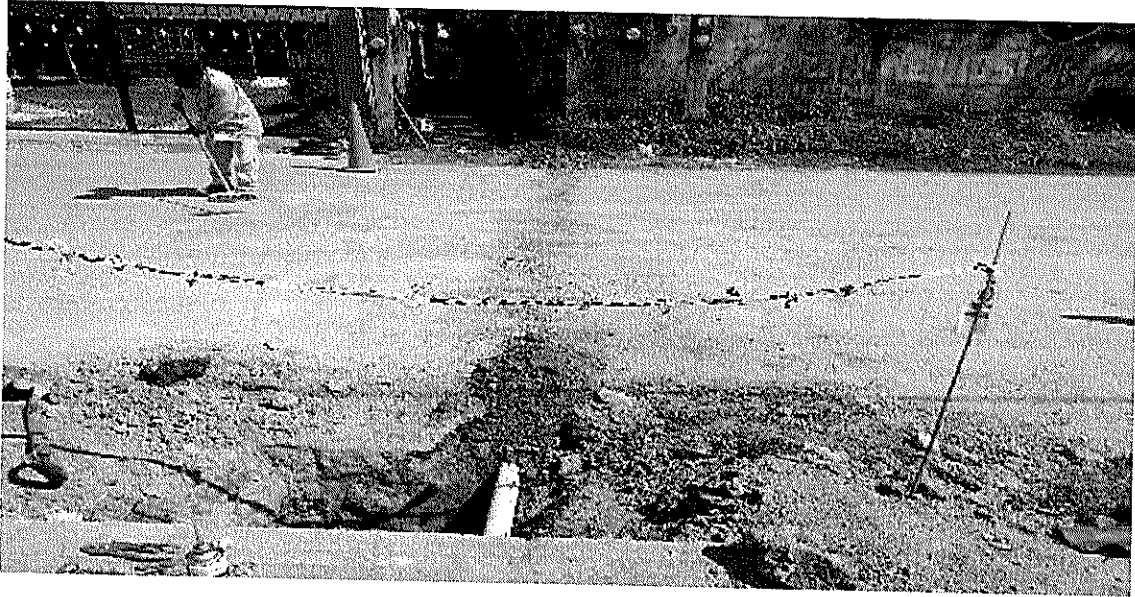
08 noviembre 2018

se continua la toma en la calle venustiano carranza mari molina colocando un encamisado de 2 ½ pulgada.

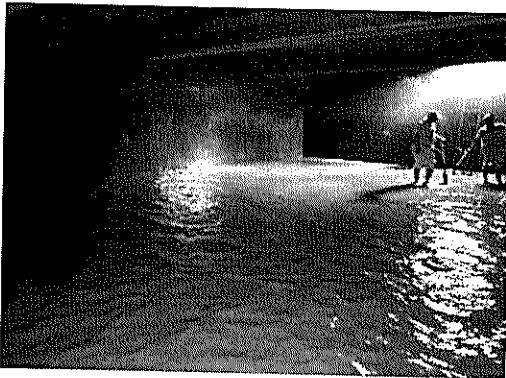
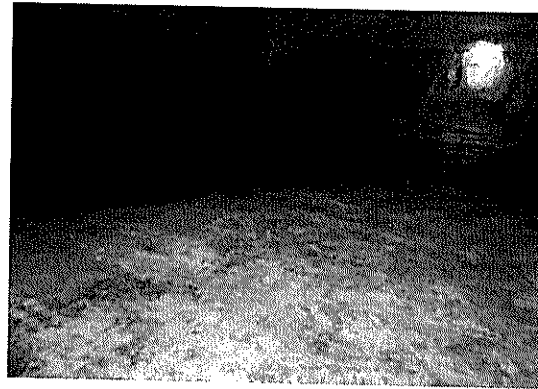
14, 15, 17 noviembre 2018

Limpieza del tanque de almacenamiento #2 en la colonia lázaro cárdenas quedando pendiente, se continua con la limpieza del tanque de almacenamiento #2, presentando lodillo y arena, quedando pendiente por falla para continuar con la limpieza, se concluye la limpieza del tanque de almacenamiento #2 de 300 mil litros ubicado en la calle miguel negrete esq. gutiérrez zamora.

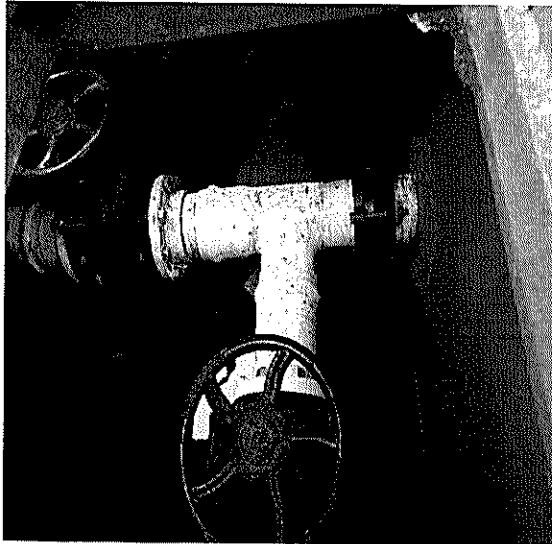
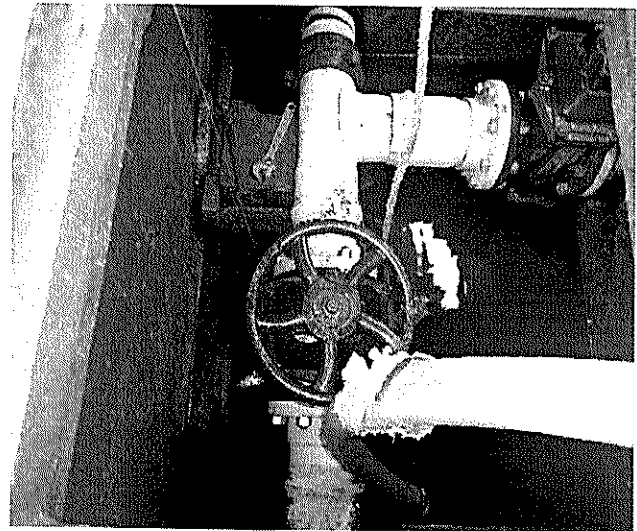
24 noviembre 2018

se instalan 2 válvulas de 6" pulgadas en la calle benito Juárez col. comercial, material t de pvc de 6" pulgadas, 3 bridas espiga de 6" pulgadas.

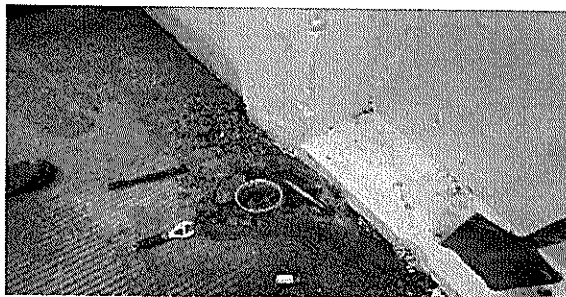
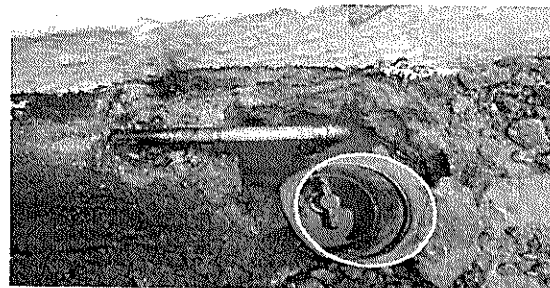
26 noviembre 2018

reparación de fuga en la calle luis pasteur, materiales: niple de ½ pulgada y 2 abrazaderas sin fin de ¾.

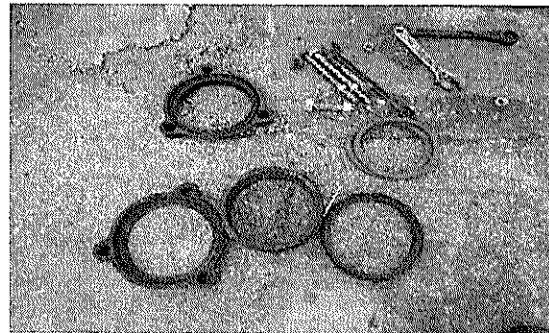
27 noviembre 2018

colocación de junta gibault en la calle benito juárez con sellos reforzados.

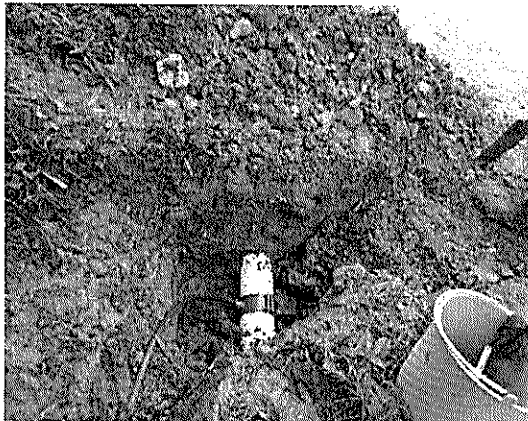
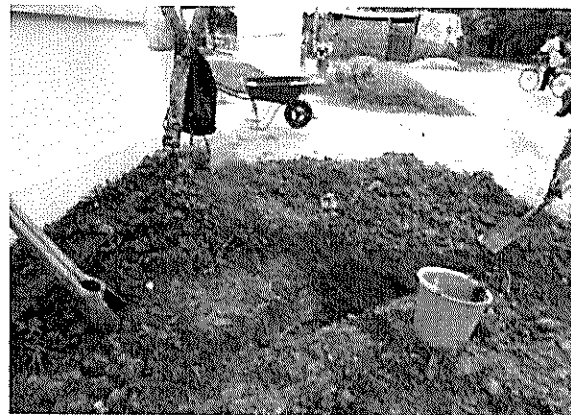
28 noviembre 2018

reubicación de toma domiciliaria por no llegar el agua, realizando la conexión en la línea de 6" pulgadas del pozo, usuario: raymundo cancino, material: hidrotoma de 6" pulgadas, conector cre espiga de 1/2 pulgada, niple de 1/2 pulgada, 5 abrazaderas sin fin de 3/4, 15 metros de manguera c80 de 1/2 pulgada.

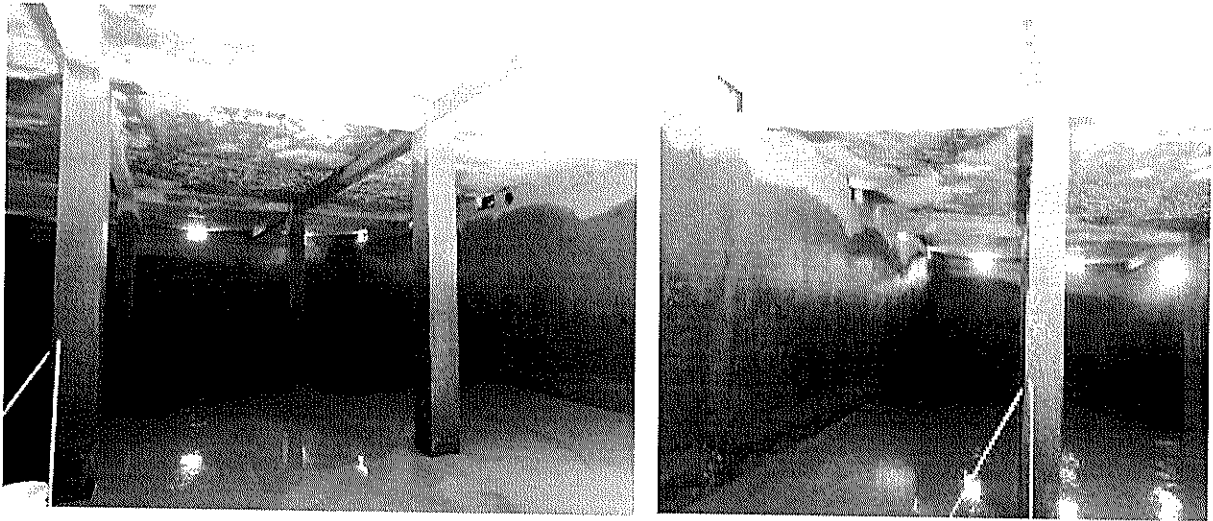
01 diciembre 2018

limpieza del tanque 1 de almacenamiento con capacidad de 400 mil litros en la calle benito Juárez col. militar.

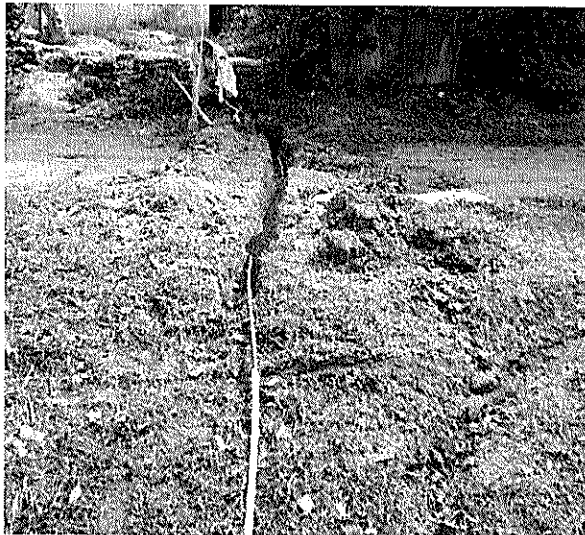
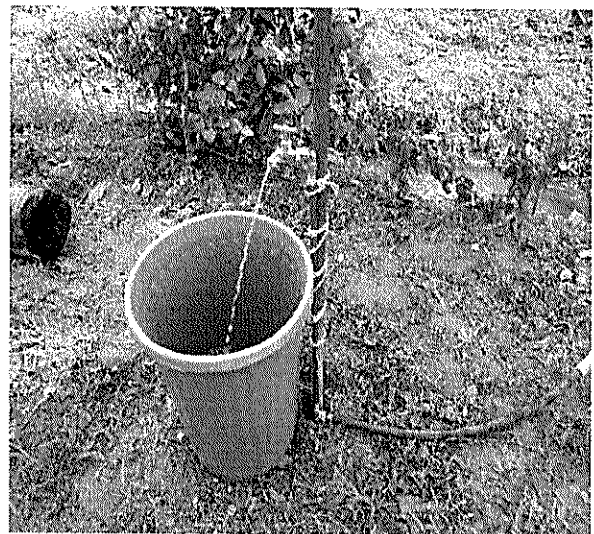
07 diciembre 2018

se termina toma domiciliaria en tacomango, usuario: domingo mendoza morales, material: 6 metros de manguera cedula 80 de $\frac{1}{2}$ pulgada, hidrotoma de 2 $\frac{1}{2}$ pulgada, 4 abrazaderas sin fin de $\frac{3}{4}$, 2 conectores cuerda exterior de $\frac{1}{2}$ pulgada, 65 cm de tubo de cobre de $\frac{1}{2}$ pulgada, gas lp, pasta silex, estaño, cinta teflon de $\frac{3}{4}$, llave jardinera de $\frac{1}{2}$ pulgada, 2 codos cuerda exterior de $\frac{1}{2}$ pulgada.
