JUNTA MUNICIPAL DE AGUA POTABLE Y SANEAMIENTO (JMAPS)

REPORTE TRIMESTRAL TRANSPARENCIA JULIO-AGOSTO-SEPTIEMBRE 2018

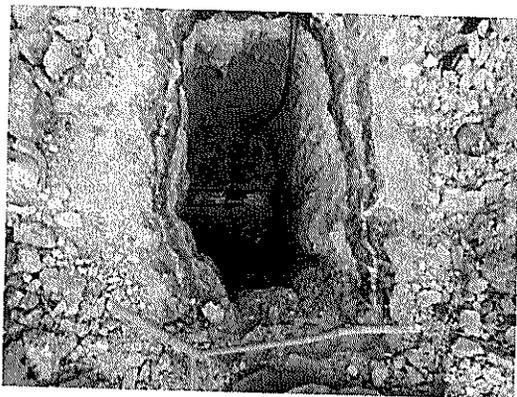
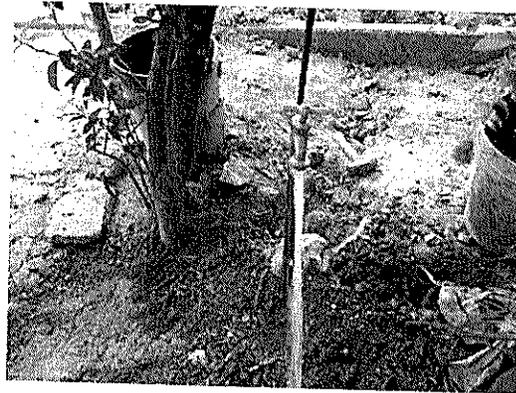
2 julio 2018

Terminación de toma domiciliaria a nombre de ramón Hernández morales, colonia lázaro cárdenas. Materiales: Hidrotoma de 2 ½ pulgada, 6 metros de C-80 de ½ pulgada, 3 abrazaderas sin fin ¾, bastón de ½ pulgada, cinta teflón de ¾, bastón de 2 ½ pulgada (2 codos cuerda exterior ½", 65 cm de tubería de cobre, 2 conectores cuerda exterior de espiga de 1/2 pulgada, llave jardinera de ½ pulgada, pasta sílex, estaño y gas lp.

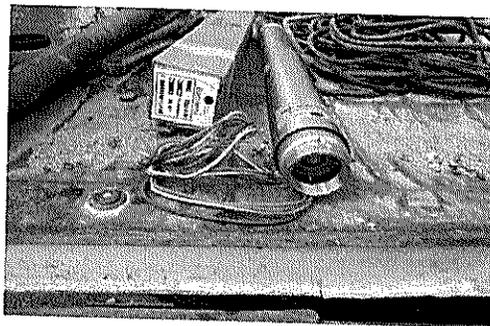
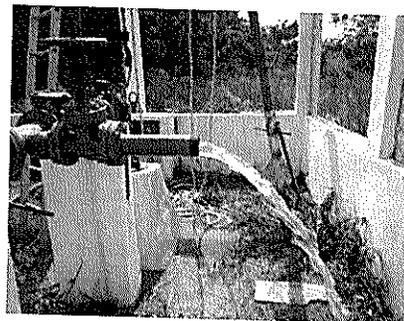
03 julio 2018

Colocación de bomba completa con motor en san Martín tipo franklin de 5 hp, con salida de 2 pulgadas siendo 8 tramos de tubería de 2 pulgadas por 6 metros de longitud.

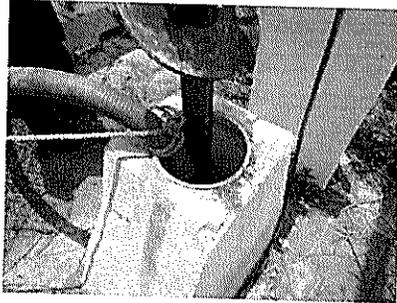
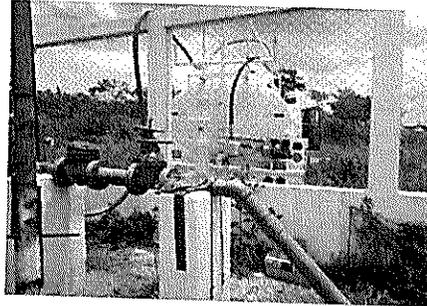
04 julio 2018

Se continúa los trabajos en el pozo de san Martín por presentar arena.

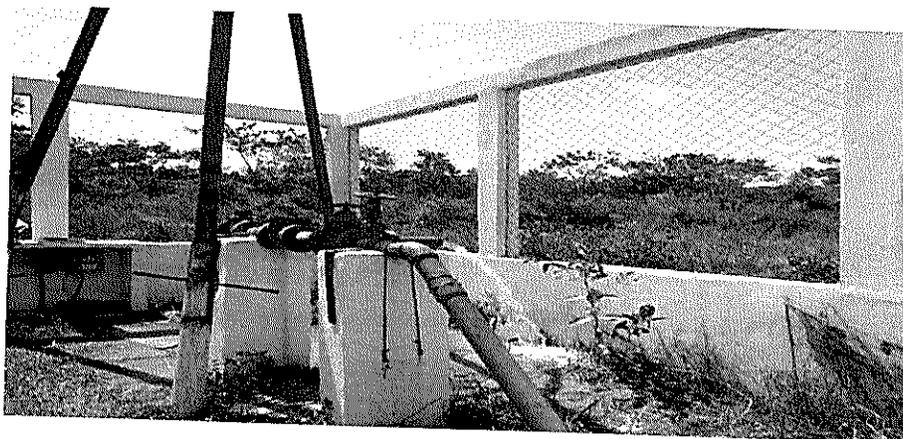
05 julio 2018

- Se extrae en el pozo de san Martín los tramos de tubería de fierro de 2 pulgadas, quedando el pozo con 7 tramos de 6 metros de 45cm de 2" pulgadas de fierro galvanizado, con fondo de la bomba a 56 metros de 80 de profundidad.
- Limpieza del tanque de almacenamiento de san Martín de capacidad de 50 mil litros, presentando sedimento y arena.

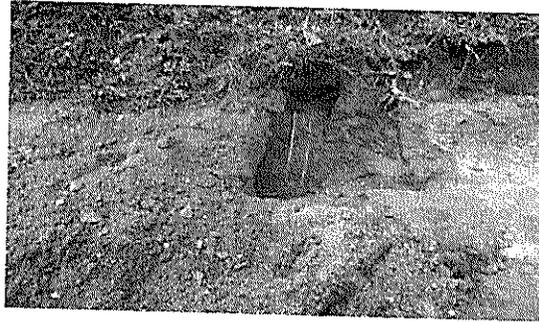
06 julio 2018

- Reparación de fugas en san Martín, mangueras kitec averiadas de $\frac{1}{2}$ pulgadas. materiales: 14 abrazaderas sin fin $\frac{3}{4}$, 10 metros de manguera cedula 80 de $\frac{1}{2}$, gas lp.

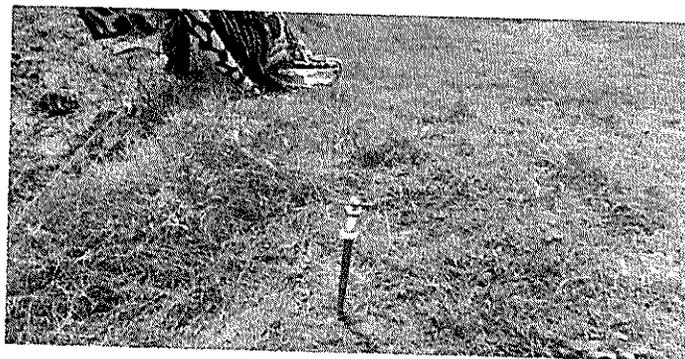
08 julio 2018

- colocación de bastón de una toma domiciliar realizada con anterioridad en la calle Ricárdez Wilson col. ejidal a nombre de Pedro Luis Hernández. materiales: 2 codos soldables cuerda interior de $\frac{1}{2}$ pulgada, conector cuerda exterior de bronce de $\frac{1}{2}$ pulgada, 65 cm tubería de cobre de $\frac{1}{2}$ pulgada, 1 llave jardinera de $\frac{1}{2}$ pulgada roscable, cinta teflón de $\frac{3}{4}$, gas lp, estaño pasta silex, 2 abrazaderas sin fin $\frac{3}{4}$.

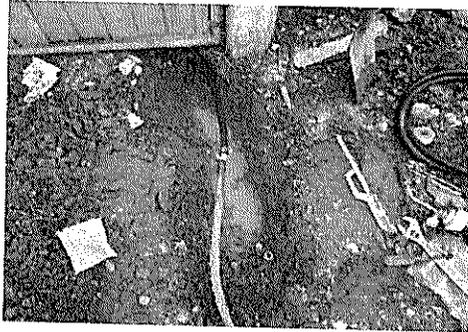
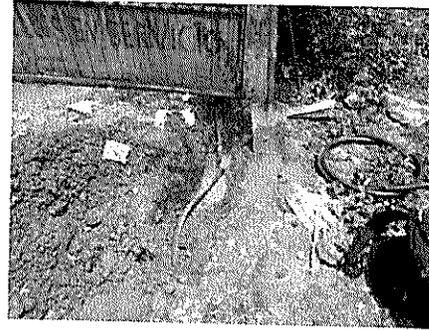
- Reconexión de toma domiciliar a nombre de Dominga ramos Chávez calle. José maría pino Suarez col. Comercial, material: 8 metros de manguera cedula 80 de ½ pulgada, 2 niples de ½ de bronce, 4 abrazaderas sin fin de ¾, cinta teflón de ¾ y gas lp.

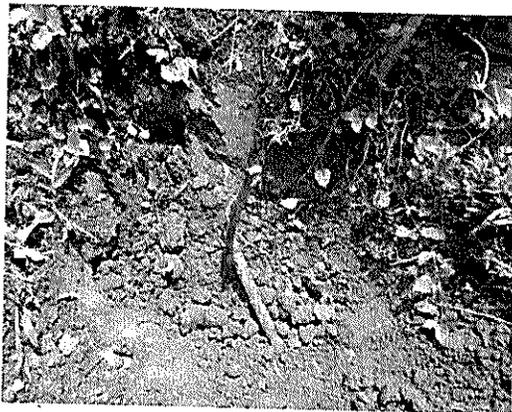
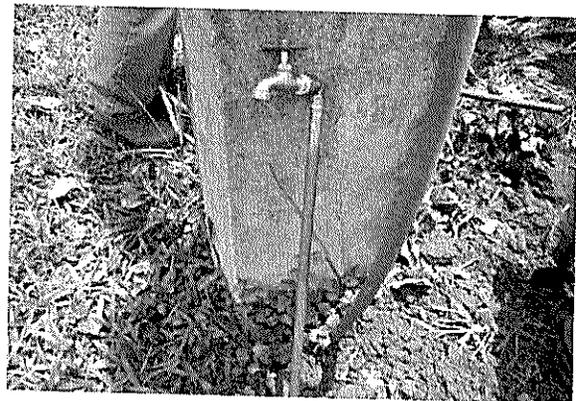
09 julio 2018

- Reconexión en tlacuilolapán en la calle francisco I madero a nombre de simón Urbina Hernández, material: 65 cm de tubería de cobre de media pulgada, 2 codos cuerda interior soldable de ½ pulgada, 1 llave jardinera de 1/2, conector cuerda exterior espiga de ½, 2 abrazaderas sin fin de 3/4, gas lp, pasta silex, estaño y cinta teflón de ¾.

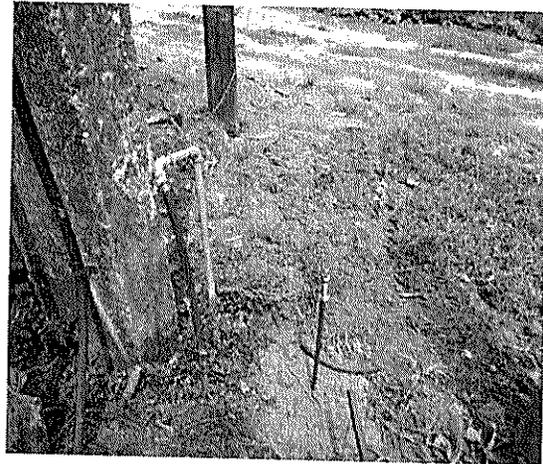
- se repara fuga en la calle francisco I madero manguera cedula 80 de ½ pulgada averiada. materiales: 2 niples de espiga de ½ pulgada de bronce, 4 abrazaderas sin fin de ¾, 1 metro de manguera C-80 de media pulgada, gas lp.

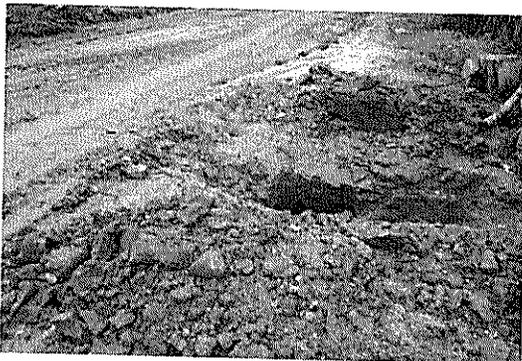
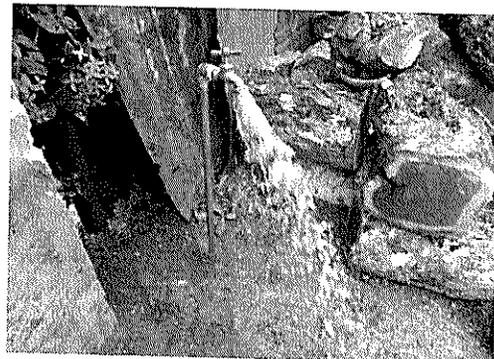
11 julio 2018

- terminación de toma domiciliaria en san Lorenzo a nombre de francisco ruiz cruz. Materiales: Hidrotoma de 3 pulgadas, 6 metros de manguera cedula 80 de ½", 3 abrazaderas sin fin de ¾, 2 conectores cuerda exterior de media pulgada, 65 cm de tubería de cobre, 2 codos cuerda interior soldable, 1 llave jardinera de ½, gas lp, pasta silex y estaño.

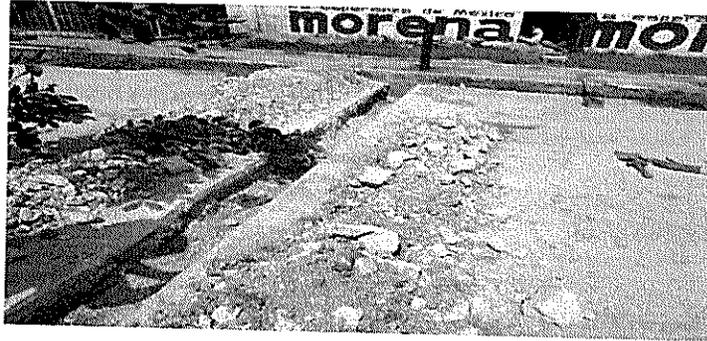
- Se realiza tomas nuevas en la calle insurgentes col. aviación rompiendo parte de concreto hidráulico, quedando pendiente por terminar cruce de calle.

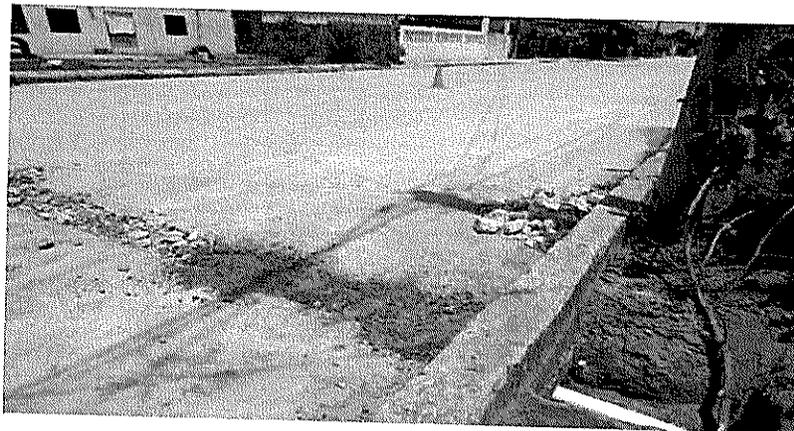
12 julio 2018

- Se continua los trabajos en la calle insurgentes col. aviación, terminando de romper el cruce de la calle y colocando un encamisado de tubería de 2 ½" pulgada de PVC de 12 metros, para la colocación de 3 tomas domiciliarias.

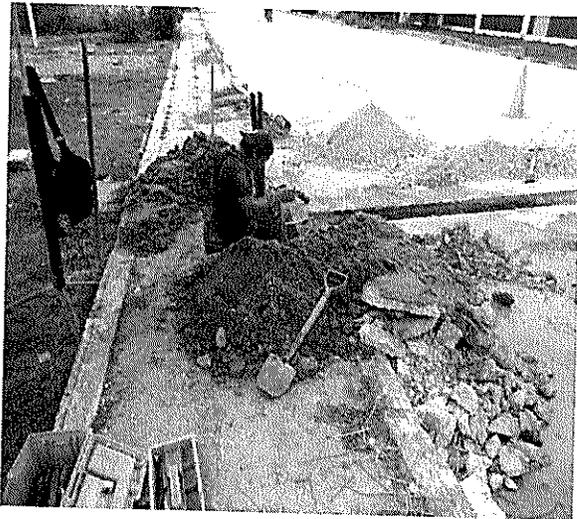
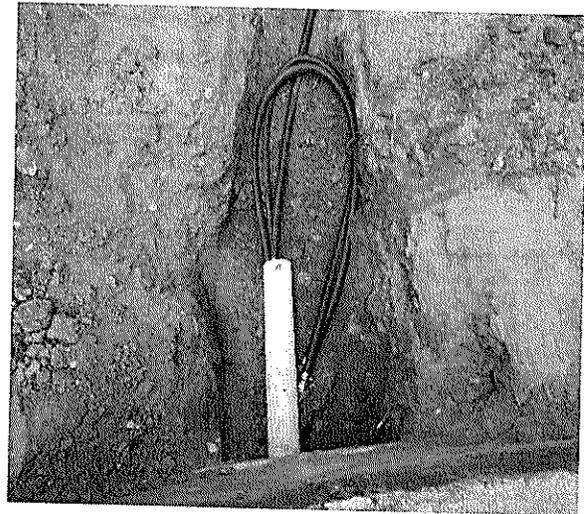
13 julio 2018

- Se termina los trabajos en la colonia aviación, realizando la conexión de 3 tomas domiciliarias. materiales: 3 Hidrotoma de 2 ½ pulgada, 42 metros de manguera cedula 80, tres conectores cuerda exterior de ½ pulgada de bronce, 10 abrazaderas sin fin ¾, 3 tapones cuerda exterior galvanizado de ½ pulgada, 3 conectores cuerda interior de espiga de media pulgada, cinta teflón de ¾ y gas lp. se tapa con cemento parte del concreto hidráulico averiado.

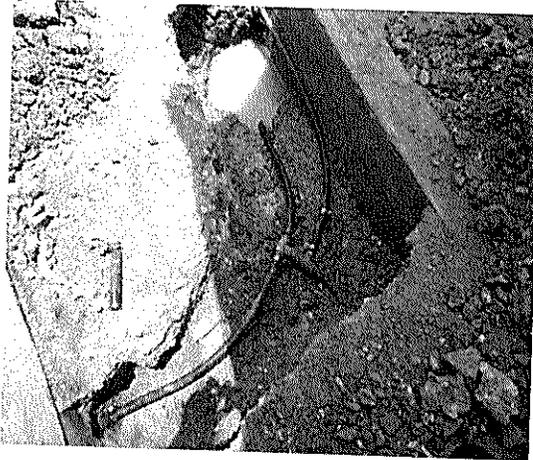
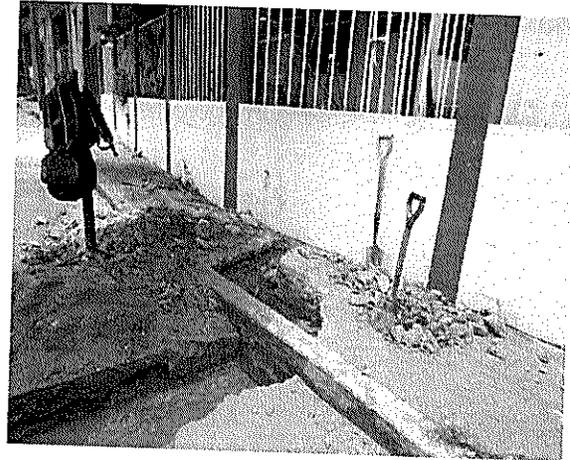
16 julio 2018

- se repara fuga en la calle francisco Javier mina y se rompe concreto hidráulico y parte de la banquetta encontrando la manguera averiada, Materiales: 8 metros de manguera cedula 80 ½ pulgada, 2 niples de espiga de ½ pulgada, 12 abrazaderas sin fin de ¾, se tapa con cemento la parte afectada por concepto de una fuga en el concreto hidráulico en la calle francisco Javier mina colonia militar.

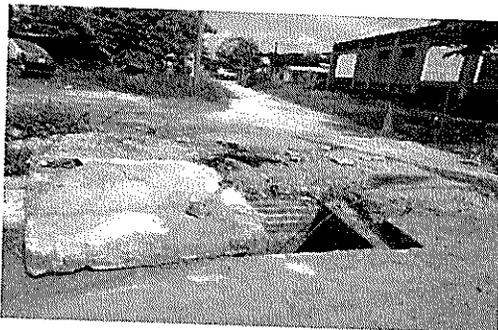
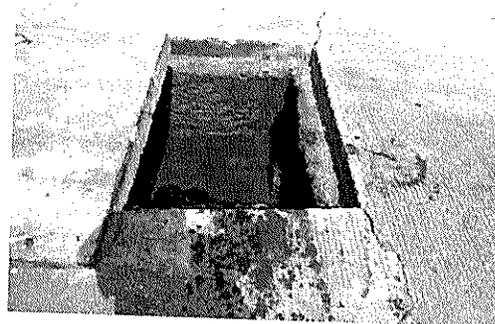
17 julio 2018

Desazolve de dos registros de aguas negras en la calle Zósimo Pérez, Luis Donaldo Colosio y rosario castellanos de la colonia ejidal.

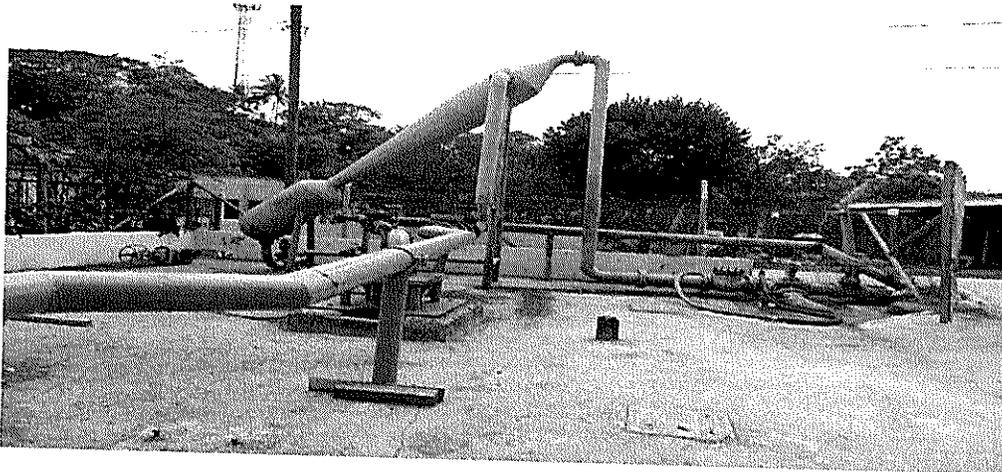
18-19 julio 2018

Limpieza de basura y maleza, mantenimiento de pintura en el área de los pozos 3^a1 y 3^a2 de la calle francisco Sarabia col. la bomba.

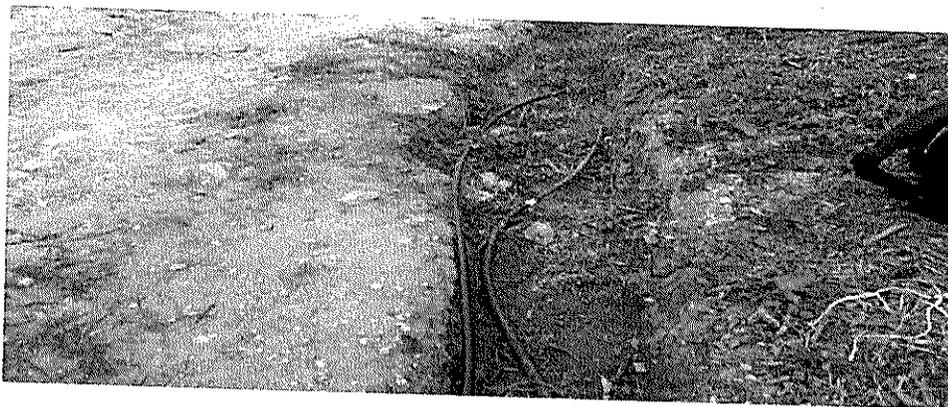
19 julio 2018

- se continúan con las labores en el pozo 3^a1 y 3^a2 mantenimiento de las instalaciones.
- se levanta material de una toma en la calle insurgentes col. aviación.
- reparación de fuga en la calle mariano matamoros col. Tulipanes, encontrando las mangueras de ½ pulgada averiadas, materiales: 2 niples de espiga de ½ pulgada de bronce, 4 abrazaderas sin fin ¾, 4 metros de manguera C-80 de ½ pulgada y gas lp.

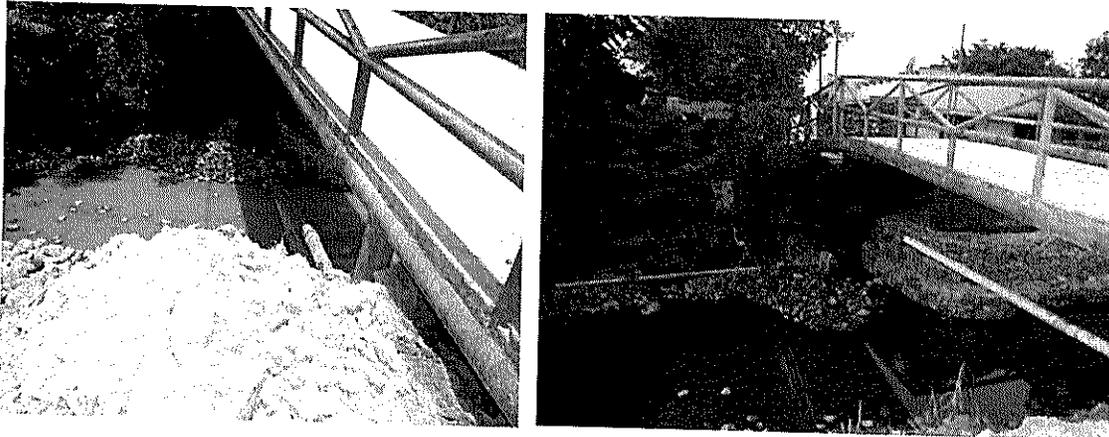
20 julio 2018

- Se colocan tapones galvanizados en la tubería de fierro de 3" pulgadas que cruza el puente joroba en la segunda cerrada de Juárez, Material:2 tapones galvanizados de 3" pulgadas.

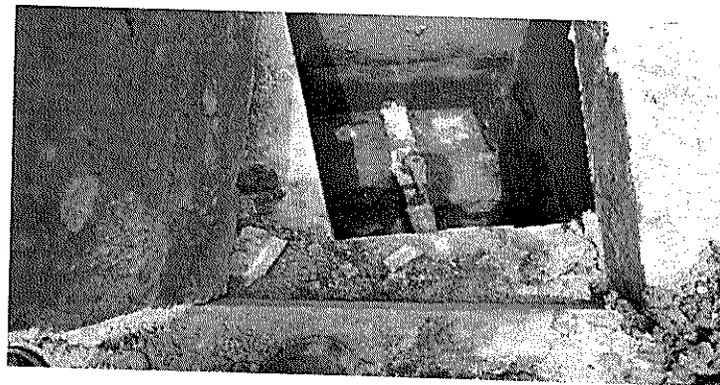
- Desazolve de registro de válvula de 2 ½ pulgada en la calle Zósimo Pérez esquina Octavio paz de la colonia ejidal.

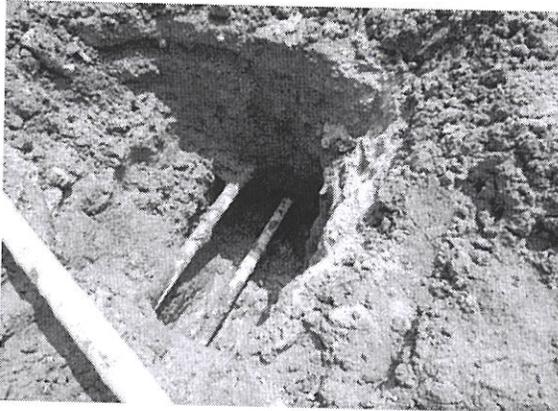
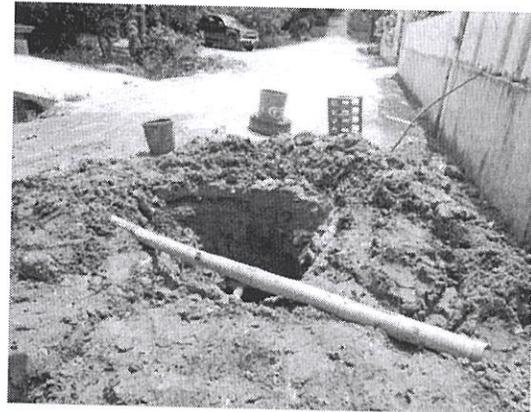
23 julio 2018

Reparación de fuga en santa Cecilia, tubería de 2 ½ pulgada averiada, materiales:
1 niple de PVC hidráulico RD 26, 1.50 metros de manguera, 1 cople de reparación
de 2 ½ pulgada.

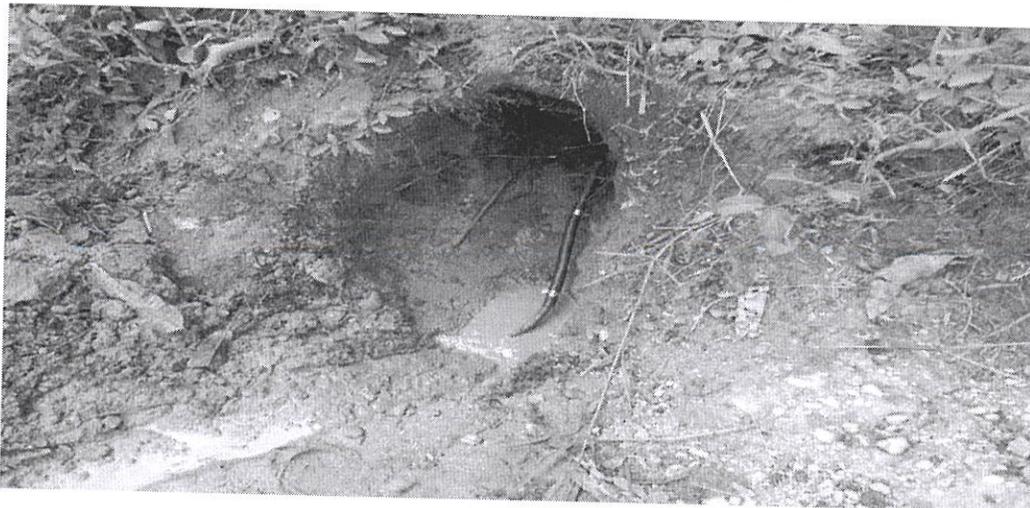
24 julio 2018

Reparación de fugas en san Martín encontrando mangueras averiadas, material: 2
metros de manguera Cedula 80 de ½ pulgada, 4 abrazaderas sin fin de ¾.

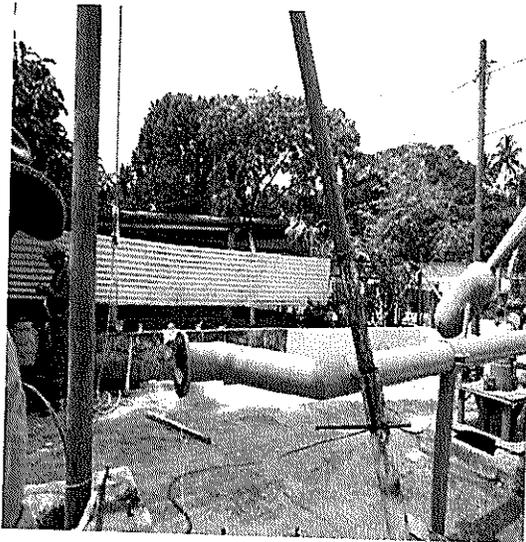
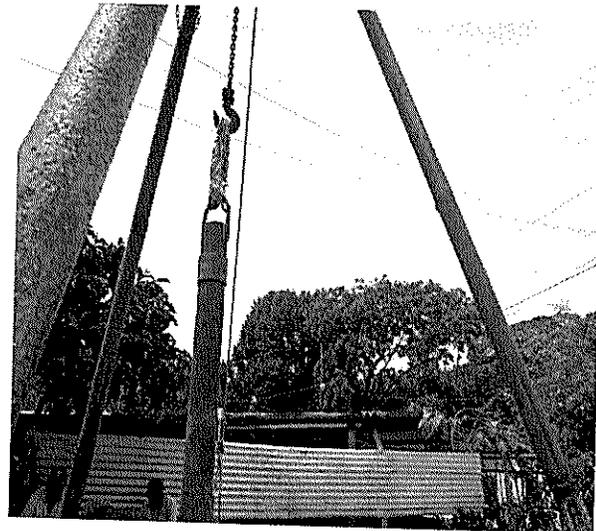
26 julio 2018

- Se coloca tubería en el pozo 3^a2 por quedarse sin agua la bomba, colocando 2 tramos de tubería de 3 metros de 4 pulgadas quedando en 16 tramos de tubería más la bomba.

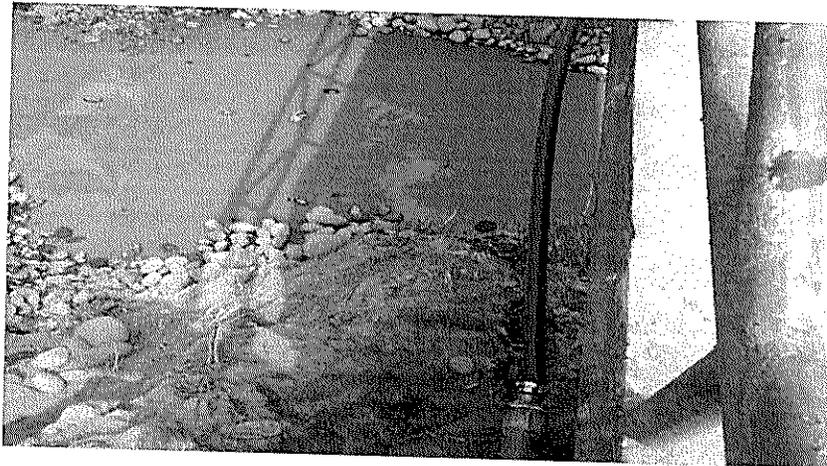
- Conexión en el puente joroba en la calle segunda cerrada de Juárez interior de la col. Ejidal, sin servicio sector por averiarse la línea de fierro de 3 pulgadas; materiales: manguera de 2 pulgadas 10 metros, 2 coples de PVC hidráulico, 10 abrazaderas de ½ pulgada, 2 conectores galvanizados de 2 pulgadas de espiga cuerda exterior, 1 reducción bushing de 3 por 2 pulgadas galvanizada, reducción campana de 3 pulgadas por 2 galvanizada, cinta teflón de ¾, gas lp.

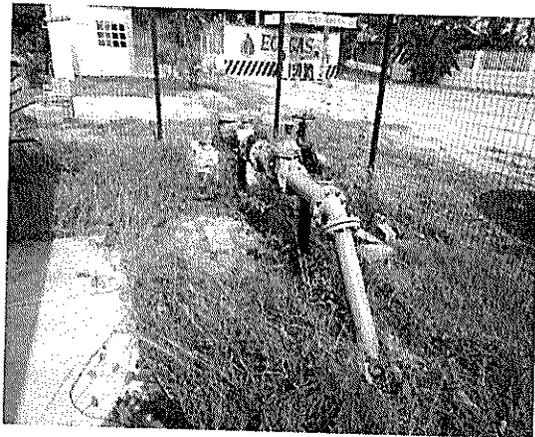
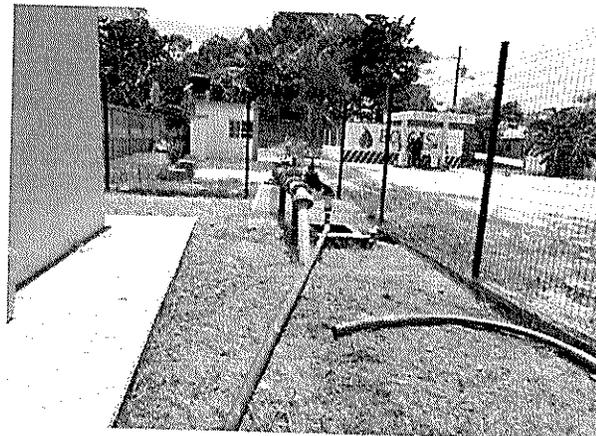
27 julio 2018

Limpieza y mantenimiento en el área del pozo 3e ubicado en la calle Bernal diaz del castillo, limpieza de maleza y basura.

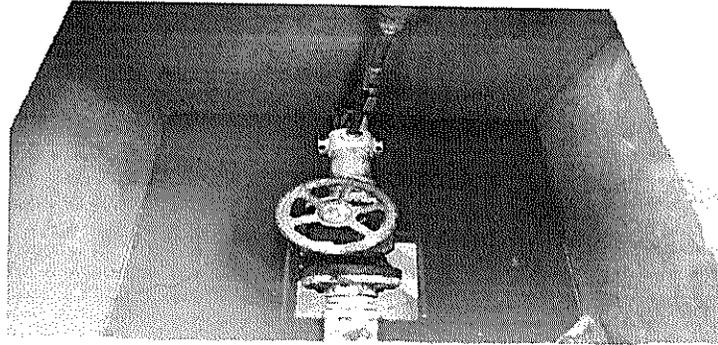
30 julio 2018

- Limpieza en el pozo 3d ubicada en la calle Juárez col. lázaro cárdenas.
- revisión y mantenimiento de válvula por encontrarse calzada, desarmando el preñe y parte de la tornillería colocando cordón grafitado ubicado en la calle Bernal diaz del castillo esquina lirios.

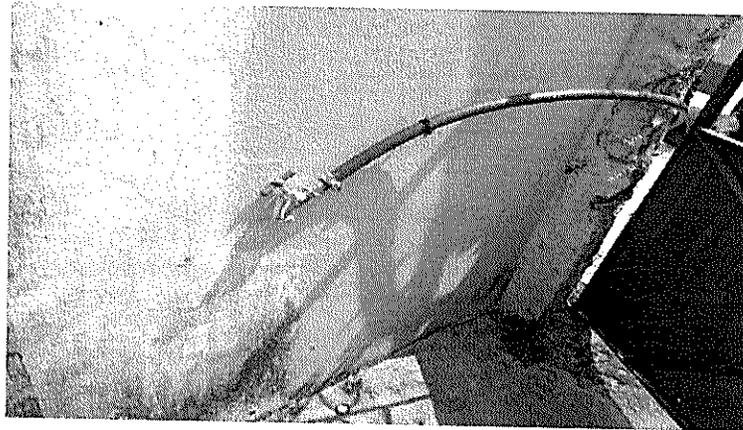
- reparación de bastón averiado en la calle constitución colonia comercial, Material: 3 abrazaderas sin fin $\frac{3}{4}$, 2 metros $\frac{1}{2}$ de manguera cedula 80 de $\frac{1}{2}$ pulgada conector cri de $\frac{1}{2}$.

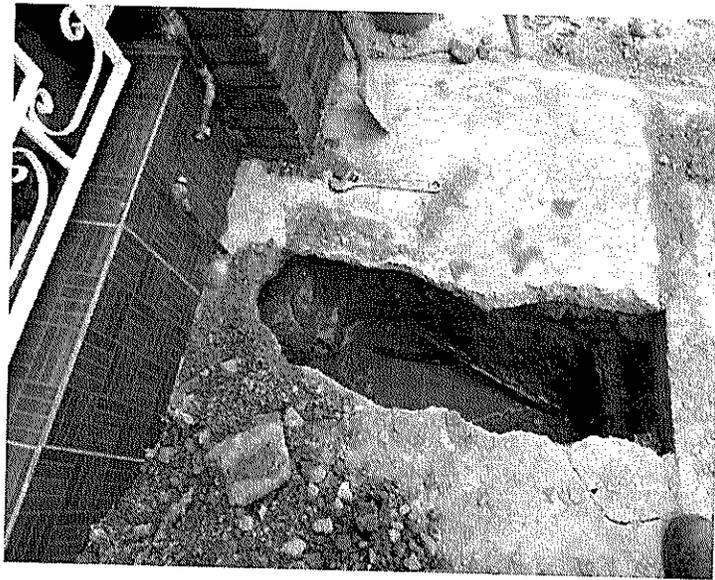
31 julio 2018

- Revisión de toma domiciliaria en la calle Galeana por no llegar el agua, presentando sedimento y lodillo en la conexión del bastón y la manguera, a nombre de Rodolfo Vargas en la colonia tulipanes, material: niple de espiga de $\frac{1}{2}$ pulgada de bronce, 2 abrazaderas sin fin $\frac{3}{4}$, gas lp.

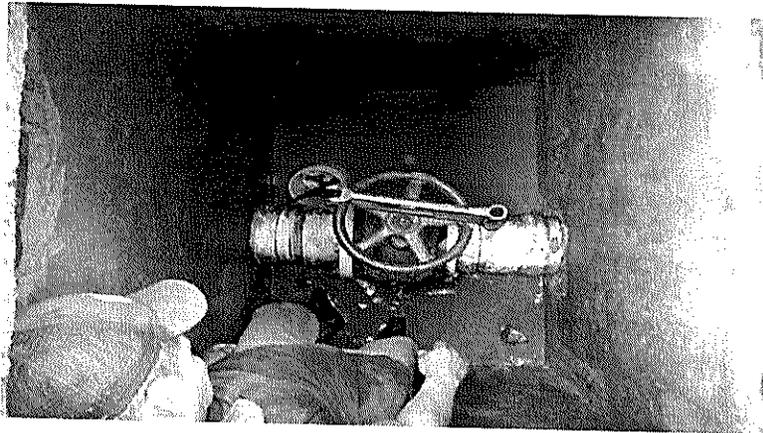
1 agosto 2018

- válvula de 8" en la calle Benito Juárez por las escaleras del tanque, cambiando la tornillería.

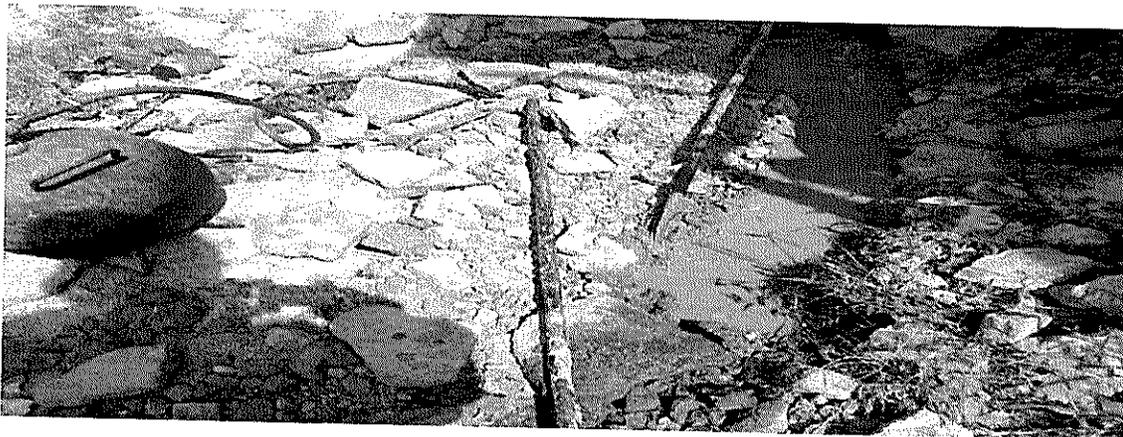
- se destapa toma domiciliaria en la calle Manuel acuña col. Iázaró Cárdenas encontrando sedimento y lodillo, materiales: gas lp, 8 metros de manguera c-80 ½ pulgada, 4 abrazaderas in fin de ¾, niple espiga de ½ pulgada de bronce.

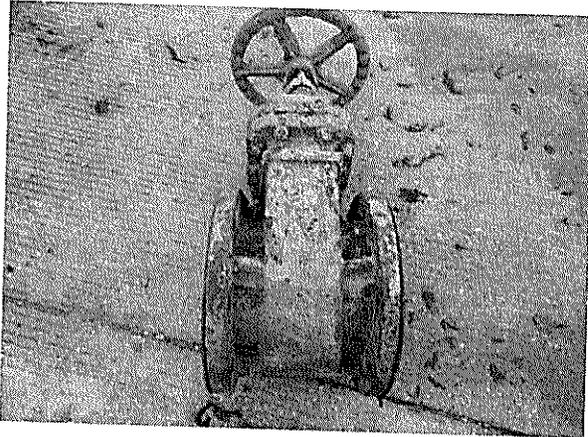
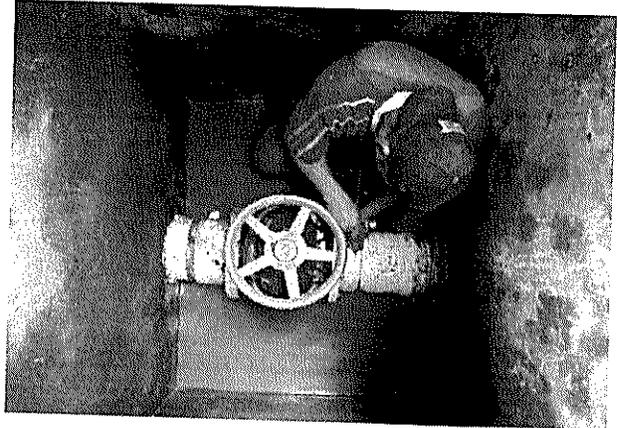
02 agosto 2018

se cambia la válvula pendiente de 8 pulgadas de compuerta de fierro en un registro ubicada en la calle Juárez.

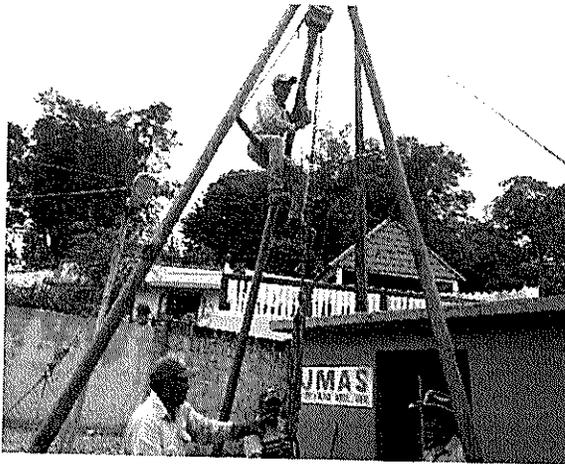
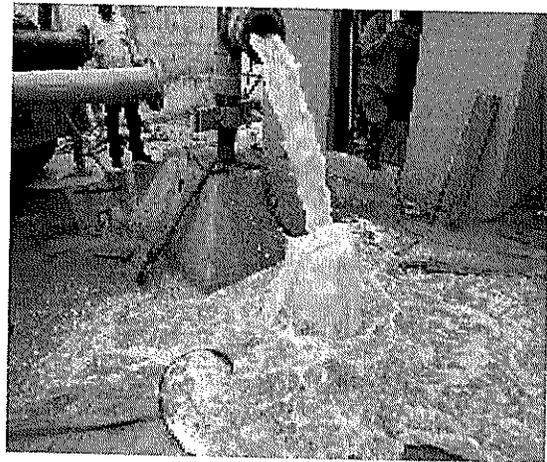
28 agosto 2018

trabajos realizados en el pozo 3^a2 colocación de 2 tramos de tubería de 4 pulgadas, con la ayuda de un tripie reforzado de 3 pulgadas y un diferencial con capacidad para tres toneladas quedando 3^a2 de la siguiente manera, bomba sumergible de 25 hp Altamira ,18 tramos de tubería de 4 pulgadas por 3 metros de longitud profundidad del pozo 92.5 metros.

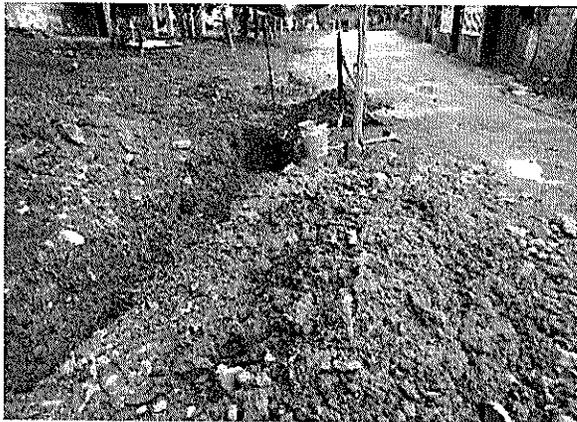
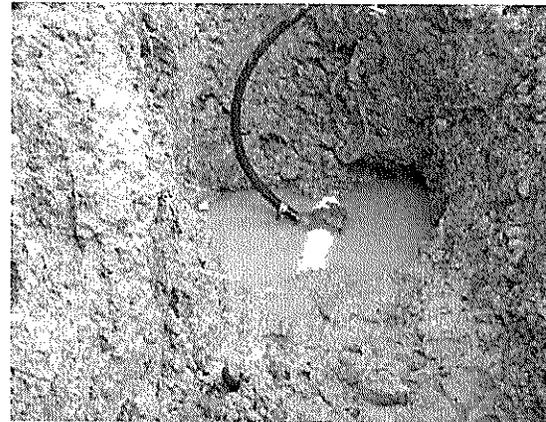
30 agosto 2018

- realización de toma domiciliaria a nombre de la sr. Martha Elena torres Hernández calle 20 de julio col. obrera callejón carrillo puerto, materiales: Hidrotoma de 2 1/2 pulgada, 10 metros de manguera C-80 de 1/2 pulgada, 2 conectores cuerda exterior de espiga de 1/2 pulgada, 3 abrazaderas sin fin 3/4, tapón cuerda interior galvanizado de 1/2 pulgada, 1 tramos de tubería de 2 pulgadas de pvc para encamisar la manguera C80 de 1/2 pulgada.

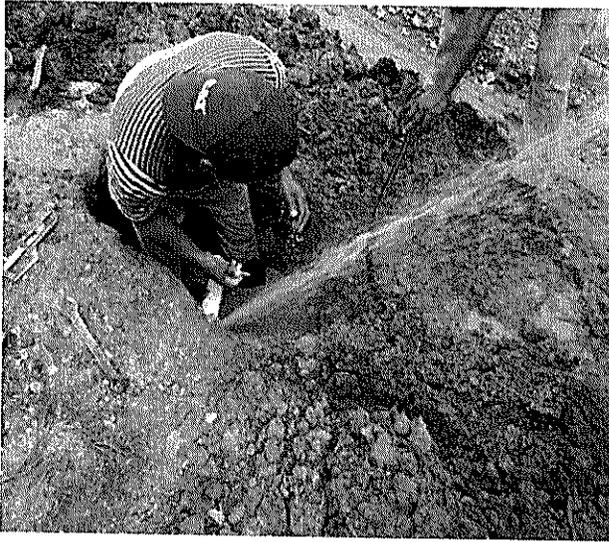
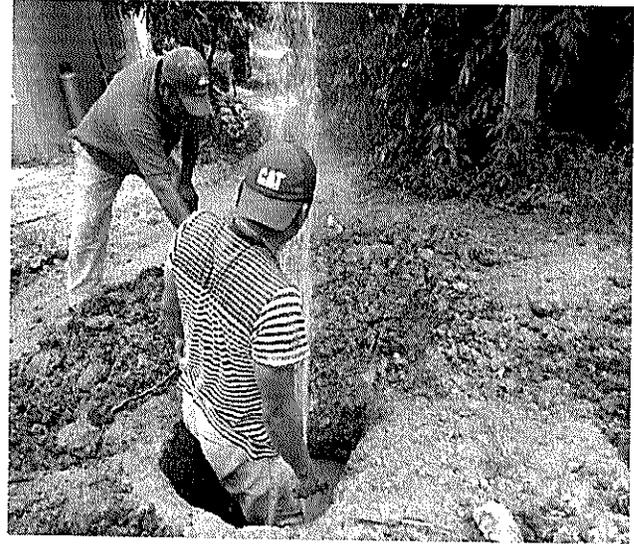
31 agosto 2018

- Fuga en tlacuilolapán calle Ignacio Zaragoza, material Hidrotoma de 3 pulgadas, 2 abrazaderas sin fin 3/4, conector cuerda exterior espiga de 1/2 pulgada, cinta teflón de 3/4.
- Conexión de toma domiciliaria en santa Cecilia en la calle lázaro cárdenas a nombre de José Vázquez suriano, dejando disparo; material: 2 abrazaderas sin fin de 3/4, 2 codos cuerda interior soldables de 1/2 pulgada, 1 conector cuerda exterior espiga de 1/2 pulgada, llave jardinera de 1/2 pulgada, 65 cm tubería de cobre de 1/2 pulgada, pasta silex, gas lp, estaño y cinta teflón 3/4.
